# Chebrolu

Don Bosco Medium School

Herstel betonschade + gedeeltelijke renovatie

## Herstel betonschade + gedeeltelijke renovatie Een Maintain en Renovate Project (M&R)

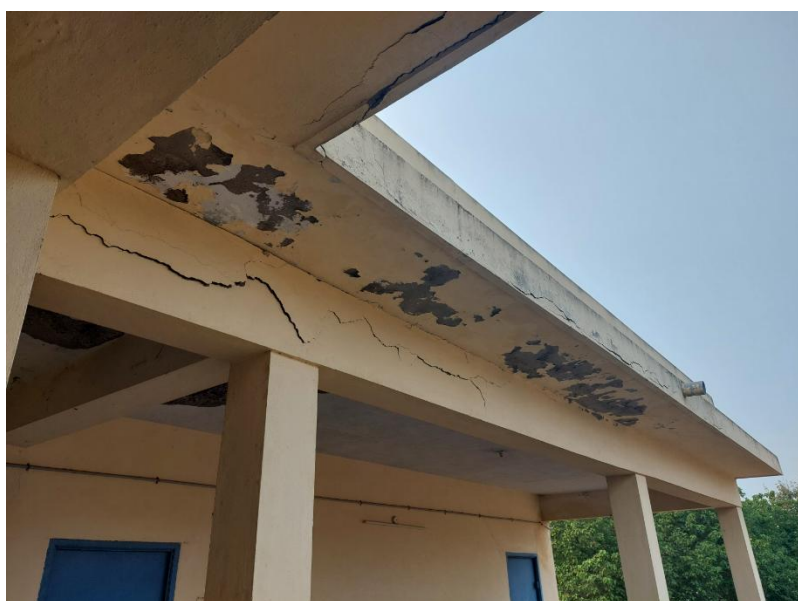
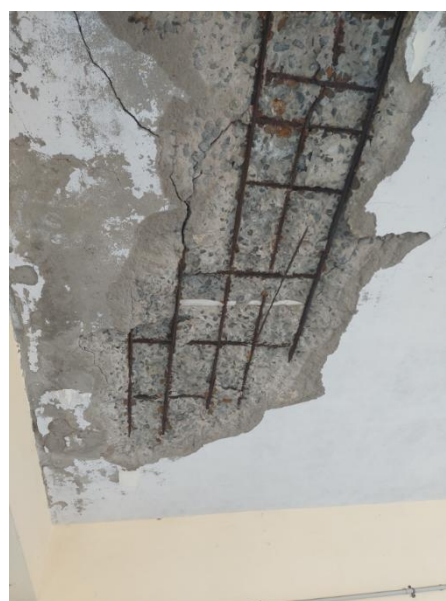
- Het stucwerk is plaatselijk in slechte staat, laat los enz.
- Het schilderwerk van de meeste wanden is in slechte staat.
- Een deel van de raamkozijnen is slecht, ramen sluiten niet meer goed enz.
- De deuren hebben een opknapbeurt nodig en nieuwe sloten.
- Het dak lekt
- De dakvloer heeft schade aan de onderzijde, door vochtinwerking is de wapening gaan roesten en zijn er enkele schollen beton van de vloer af gekomen waardoor, door gebrek aan hechting, staal en beton de draagkracht van deze vloer is verminderd. De aannemer heeft in het verleden slecht werk geleverd en wellicht niet met voldoende zuiver water het beton van de vloer samengesteld, of het beton niet voldoende verdicht waardoor deze is gaan roesten.

De betreffende schoollokalen en het trappenhuis kunnen nu niet worden gebruikt.

The damaged portions are located mainly at the Ground Floor Staircase Area and some classroom corridor slab portions. The damage occurred because the reinforcement steel (bottom reinforcement bars) inside the concrete slab was affected by rust and corrosion over a long period. Due to this corrosion, the surrounding concrete lost its bonding strength and started cracking and falling off.

1. Het slechte gedeelte van het gebouw slopen en herbouwen, dit was zeer kostbaar.
2. De betonschade op deugdelijke wijze repareren zodat de vloer weer zijn draagkracht terugkrijgt en het dak voorzien van een nieuwe waterdichte toplaag. Deze reparatie wordt ook 10 jaar door het gespecialiseerde bedrijf gegarandeerd
